# Implantatfraktur bei Sofortversorgung

Die vorliegende Falldokumentation zeigt eine Sofortimplantation Regio 11 mit digitaler Planung anhand von DICOM- und STL-Daten. Die präoperative Planung erfolgte softwaregestützt, die Implantatposition wurde prothetisch orientiert festgelegt. Klinisch und radiologisch lagen günstige Ausgangsbedingungen für eine Sofortimplantation mit Sofortversorgung vor.

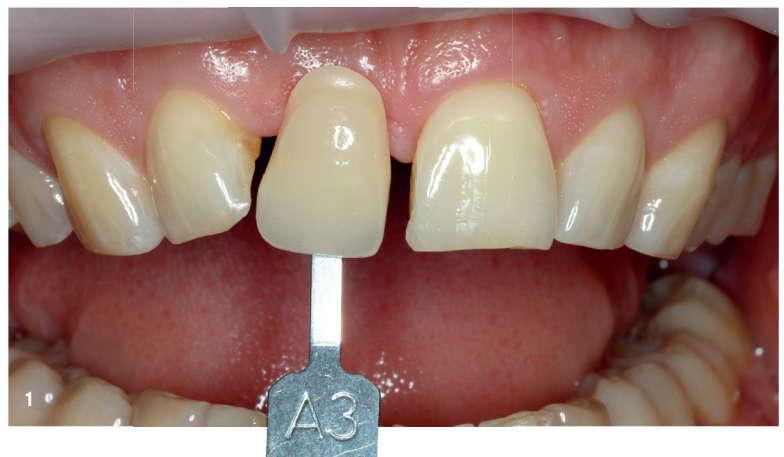
**Abb. 1:** Klinische Ausgangssituation Regio 11 vor Extraktion.

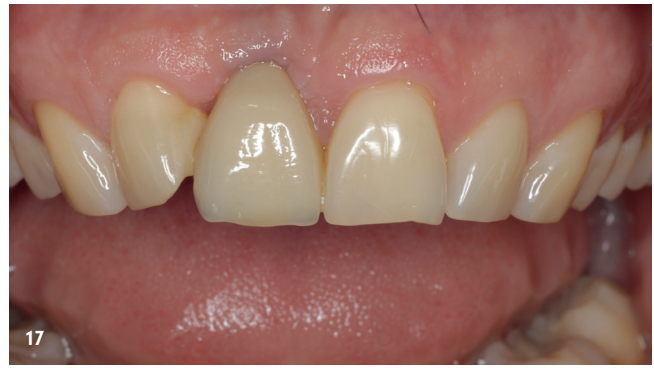
**Abb. 17:** Abschlussbild nach erneuter Versorgung.
